**EKSPERTYZA CHIROPTEROLOGICZNA BUDYNKÓW**  
**Centrum Kultury oraz Ochotniczej Straży Pożarnej**  
**w Dobrej, gm. Dobra**

W związku ze zleceniem wykonania ekspertyzy chiropterologicznej, związanej z występowaniem nietoperzy w obrębie budynków **Centrum Kultury oraz Ochotniczej Straży Pożarnej w Dobrej, gm. Dobra**, w dniu 21.02.2016 roku wykonane zostały oględziny ww. obiektu. Wykonana została również dokumentacja fotograficzna.

**Przedmiotem inwestycji jest termomodernizacja budynków Centrum Kultury oraz Ochotniczej Straży Pożarnej w Dobrej, gm. Dobra (docieplenie stropu oraz ścian zewnętrznych).**

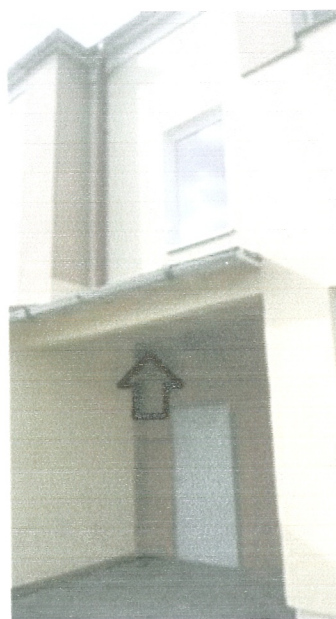
Fot. 5 Wejście do OSP (strzałką wskazane szczeliny w stropie)

W związku ze wskazanymi powyżej potencjalnymi miejscami schronień dla nietoperzy w przedmiotowym obiekcie (odkryte otwory wentylacyjne, szczeliny w stropie przybudówki, wokół rynien, czy przestrzenie pod dachem remizy OSP) wskazano działania, które kompensowałyby ewentualną utratę siedlisk nietoperzy w wyniku wykonywanych prac termomodernizacyjnych:

- **zamontowanie schronów podtynkowych w ilości 4 szt. na elewacji budynku szkoły od strony południowej (budynek Centrum Kultury).**

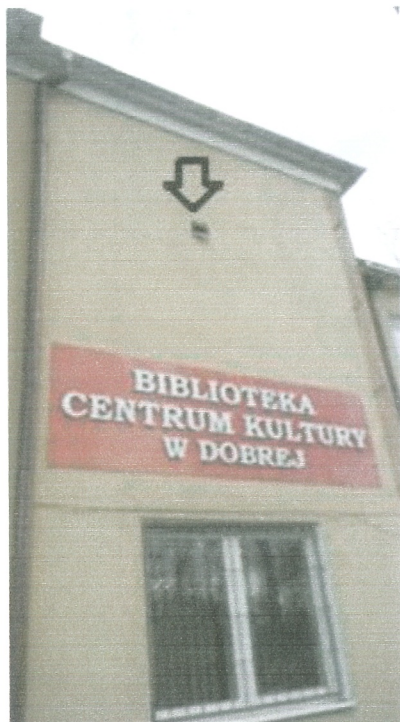
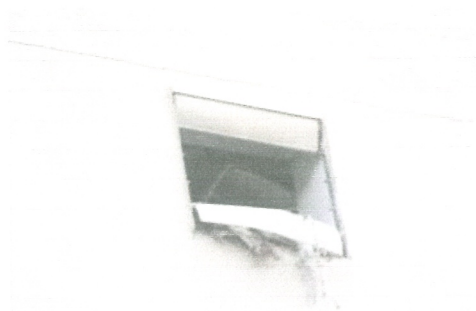
Fot. 7-8 widok na obiekt od strony zachodniej – uszkodzona kratka do otworu wentylacyjnego, który w tym stanie zajmowany jest najpierw przez ptaki (kwiecień –maj), a potem przez nietoperze (czerwiec-lipiec)

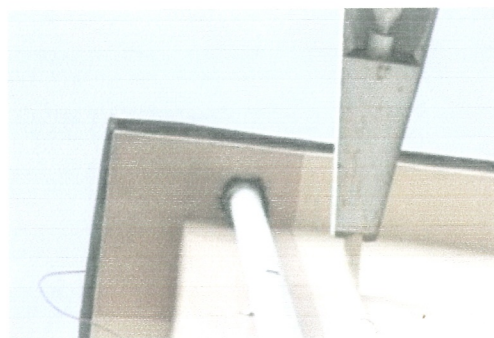
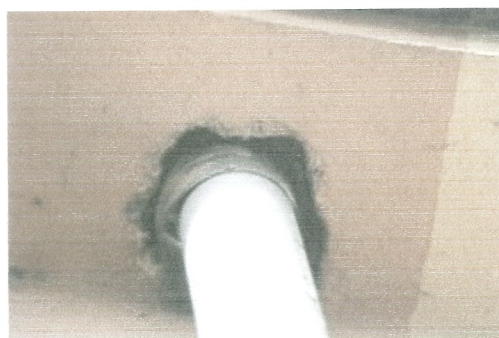
Fot. 10-11 – szczeliny pomiędzy rynną i gzymsem – potencjalne miejsce na schronienia dla nietoperzy

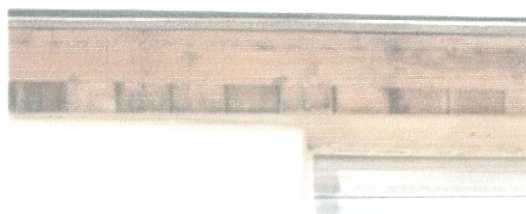
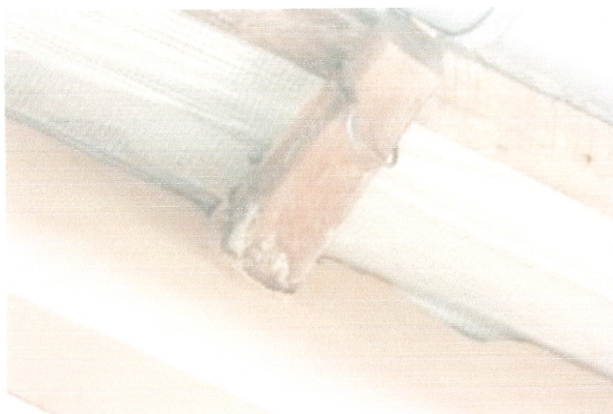
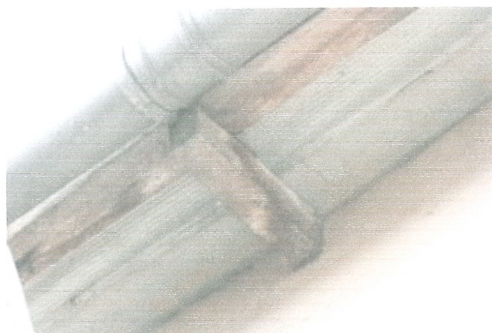
Fot. 12-14 odsłonięta folia pod dachem remizy  
OSP – elewacja wschodnia
